Η συντήρηση της φορητής εικόνας της Παναγίας Γλυκοφιλούσας του Φώτη Κόντογλου

Κωνσταντίνος Στουπάθης

Συντηρητής Αρχαιοτήτων και Έργων Τέχνης

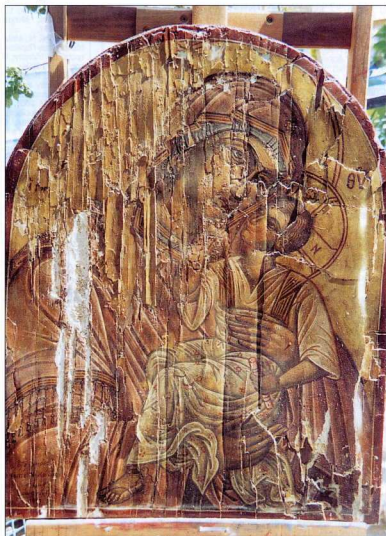
Αναμφισβήτητα, τόσο στην ελληνική όσο και στη δυτική αειγραφία, υπάρχουν άπειρα παραδείγματα έργων τέχνης τα οποία επιβαρύνθηκαν όχι μόνο από τους γνωστούς περιβαλλοντικούς παράγοντες (υγρασία, θερμοκρασία, ακτινοβολία), ή την κακή ποιότητα υλικών κατασκευής, αλλά και από ανθρώπινη επέμβαση και ατυχή συντήρηση. Η φορητή εικόνα της Γλυκοφιλούσας του Φ. Κόντογλου, η οποία ανήκει σε ιδιωτική συλλογή, είναι ένα τέτοιο παράδειγμα (εικ. 1).

1. «Θεοτόκος Γλυκοφιλούσα»,
Φ. Κόντογλου.
Διαστάσεις 72 x 59 εκ.
Ιδιωτική συλλογή.

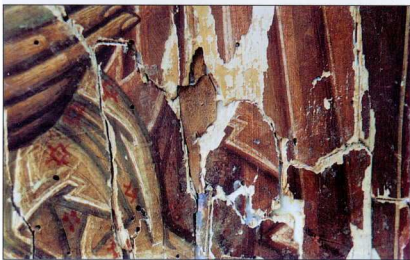
Τα προβλήματα που υπήρχαν ήταν τα ακόλουθα: α) Απώλεια τμημάτων του ξύλινου φορέα. β) Απολέπιση ζωγραφικής επιφάνειας και προετοιμασίας. γ) Προχείρη ή ανομοιόμορφη συγκόλληση των τμημάτων της ζωγραφικής επιφάνειας με ξυλόκολλα σε νεότερο ξύλο. Τα τμήματα της ζωγραφικής είχαν επικαλύψει το ένα το άλλο, είχαν συμπίεσει, ειδικά στις περιοχές των προσώπων, ενώ σε πολλά σημεία δεν υπήρχε κόλλα και ουσιαστικά κρέμονται στον αέρα (εικ. 2). δ) Επιζωγράφηση που πλαισιού χωρίς την προσηγή gesso (προετοιμασία των φορητών εικόνων). ε)

2. Λεπτομέρεια της ζωγραφικής επιφάνειας πριν από τις εργασίες συντήρησης.

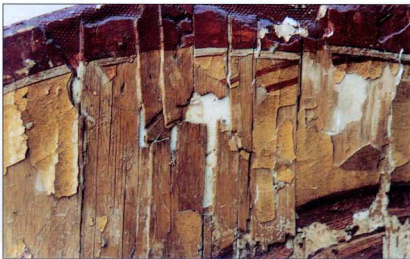
Προσθήκη μουσαμά του εμπορίου ανάμεσα στα τμήματα της παλιάς εικόνας και του νεότερου ξύλου. Με το σκεπτικό ότι οι περισσότερες φορητές εικόνες έφεραν ύφασμα στην προετοιμασία, ο δίδην «συντηρητής» κόλλησε την εικόνα επάνω σε μουσαμά ελαιογραφίας και στο νέο ξύλο! (εικ. 3) στ) Μεταγενέστερη επάλειψη του συνόλου της επιφάνειας του έργου με βερνίκι έγχρωμο, συνθετικό και ιδιαίτερα παχύ. Αυτό έγινε –όπως αποδείχτηκε κατά τη συντήρησή για να αδιαβροχοποιηθεί τη ζωγραφική και να συγκρατήσει στη θέση τους τα κομμάτια της ζωγραφικής που κινδύνευαν να αποκολληθούν. Η εικόνα πρέπει να βερνικώθηκε τουλάχιστον 5 φορές! η) Συσσώρευση σκόνης, απορριμμάτων μύγας και ίχνη από κραγιόν στα πρόσωπα και στο μαφόριο της Θεοτόκου.

3. Το ανώτερο τμήμα της φορητής εικόνας όπου διακρίνουμε μεταγενέστερη τοποθέτηση πλαστικοποιημένου μουσαμά (Λεπτομέρεια). Τα τμήματα της ζωγραφικής επιφάνειας είναι επικόλληται επάνω στο μουσαμά, γεγονός που απαιτούσε την αποκόλληση και την τοποθέτησή τους σε νέο ξύλο.

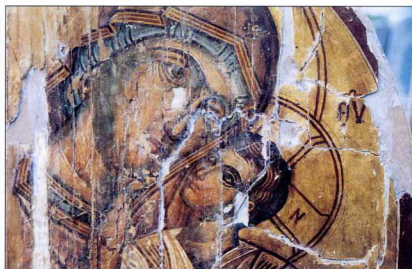
4. Η ζωγραφική επιφάνεια (περιοχή προσώπων) μετά την αφαίρεση των φύλλων καπλάμα, που είχαν τοποθετηθεί σε φάση παλαιότερης συντήρησης.

Όπως αναφέρθηκε, στα σημεία όπου είχαμε απώλεια τμημάτων της εικόνας, είχαν μεταγενέστερα προστεθεί φύλλα καπλάμα, προκειμένου να μη διακρίνονται κενά τμήματα. Επειδή η ποσότητα της κόλλας που είχε τοποθετηθεί παλιότερα ήταν υπερβολική, τα σημεία αυτά νοτίστηκαν σε αισανόλη με πινέλο και ακολούθησε η μηχανική αφαίρεσή τους (εικ. 4). Σε αυτή τη φάση ήταν σημαντικό να υπάρξει σαφής εικόνα της μορφής του έργου, να δω δηλαδή τι από το αυθεντικό έργο που είχα στα χέρια μου είχε απομείνει αναλλοίωτο από την ανθρώπινη παρέμβαση.

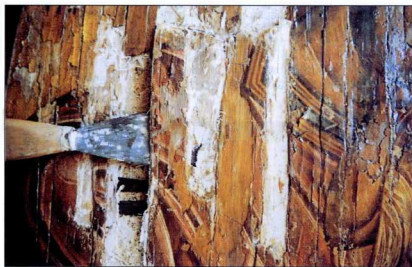
5. Φάση αποκόλλησης κάθε τμήματος ζωγραφικής ξεχωριστά από το παλιό υπόστρωμα.

Υατερα από λεπτομερή εξέταση αποφασίστηκε να ξεκινήσει η αποκόλληση από την κάτω δεξιά γωνία, εκεί όπου υπήρχε μεγάλο κενό, λόγω έλλειψης συγκολλητικού υλικού, και τα κομμάτια κρέμονταν κυριολεκτικά στον αέρα. Στην εργασία αυτή χρησιμοποιήθηκε μια πολύ λεπτή λάμα πριονιού (χωρίς λαβή) και διάλυμα αιθυλικής αλκοόλης.

Αρχικά, με τη βοήθεια μιας σύριγγας ισοουλίνης το διάλυμα διοχετεύτηκε στην επιφάνεια που είχε την κόλλα μεταξύ του ξύλου (που έφερε τη ζωγραφική) και του μουσαμά ελαστογραφίας που είχε κολληθεί στο ξύλο. Με τον τρόπο αυτό η ξυλόκολλα μαλάκωσε. Κατόπιν, με τη λεπτή λάμα πριονιού σε πλάγια θέση, με εξαιρετικά απαλές κινήσεις, αποκολλώταν κάθε κομμάτι ξεχωριστά (εικ. 5). Για καλύτερο αποτέλεσμα, η λάμα επενδύθηκε με παραφινέλαιο.

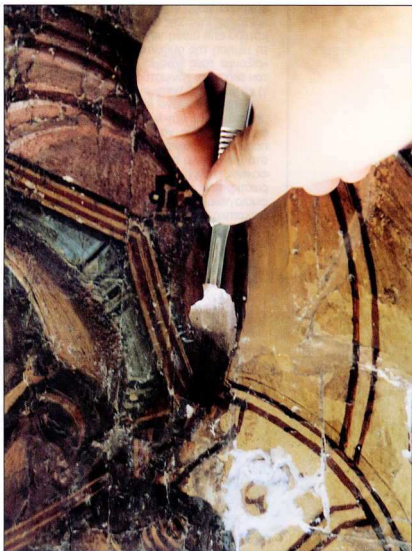
6. Στάδιο μηχανικού καθαρισμού της ζωγραφικής επιφάνειας. Το νεότερο στρώμα βερνικιού δεν μπορούσε να αφαιρεθεί με οργανικούς διαλύτες, γεγονός που οδήγησε στο συμπέρασμα ότι ήταν συνθετικό και όχι οργανικής προέλευσης.

Ακολούθησε ο καθαρισμός της ζωγραφικής επιφάνειας που πραγματοποιήθηκε με μηχανικό τρόπο για την αφαίρεση του νεότερου στρώματος βερνικιού (εικ. 6). Κανένας οργανικός διαλύτης δεν εξημερευτούσε την αφαίρεσή του, ενώ τα spot tests αποκάλυψαν ότι επρόκειτο για συνθετική και όχι οργανικής προέλευσης ρητίνη. Η νεότερη αυτή επιστρώση αφαιρούνταν υπό τη μορφή φιλμ και διαφοροποιούνταν από την υπόλοιπη επιφάνεια της εικόνας.

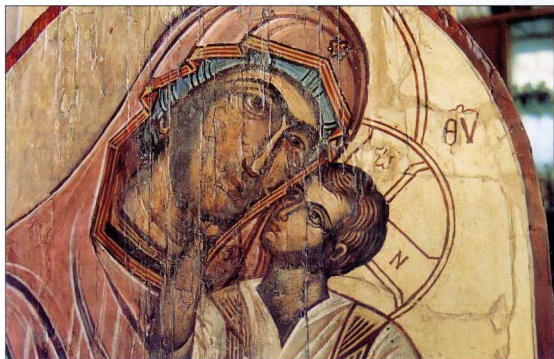
7. Η φορητή εικόνα μετά το στάδιο στοκαρίσματος και αισθητικής αποκατάστασης.

Για τη συμπλήρωση των απολεσθέντων τμημάτων της προετοιμασίας και των ζωγραφικών στρωμάτων χρησιμοποιήθηκαν δύο είδη στόκων: α) νερού (ξυλόστοκος) για τις ελλείψεις ξύλου, β) ακρυλικός για τις ελλείψεις της ζωγραφικής. Σε πολλά σημεία όπου υπήρχε ελλείψη και των δύο έγινε σταδιακή προσθήκη των στόκων.

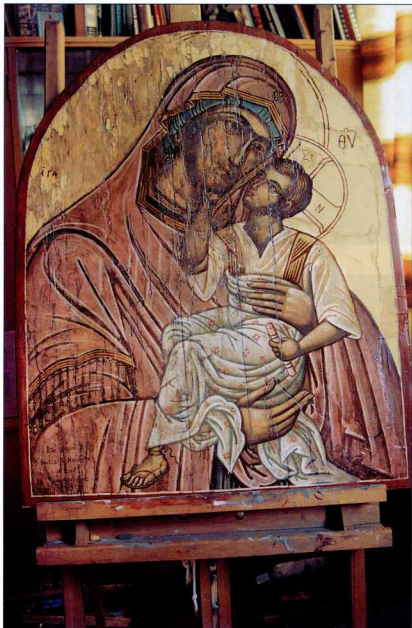
8. Η εικόνα μετά τις εργασίες συντήρησης.

Για το τελικό βερνίκωμα του έργου χρησιμοποιήθηκε το βερνίκι *retouching* της Winsor & Newton. Η επιλογή βασίστηκε στο ασπιδόφιρισμα που έδωσε (λόγω της ματίχας που περιέχει) στη ζωγραφική επιφάνεια, αφήνοντας το χρυσό φόντο να γυαλίζει διακριτικά (εικ. 8).
